Sachstandsbericht zu Nutzungsempfehlungen für Gartenbrunnen in Bremen- Hemelingen

21.06.2018 im Beirat Hemelingen

Senator für Umwelt, Bau und Verkehr,
Referat Bodenschutz

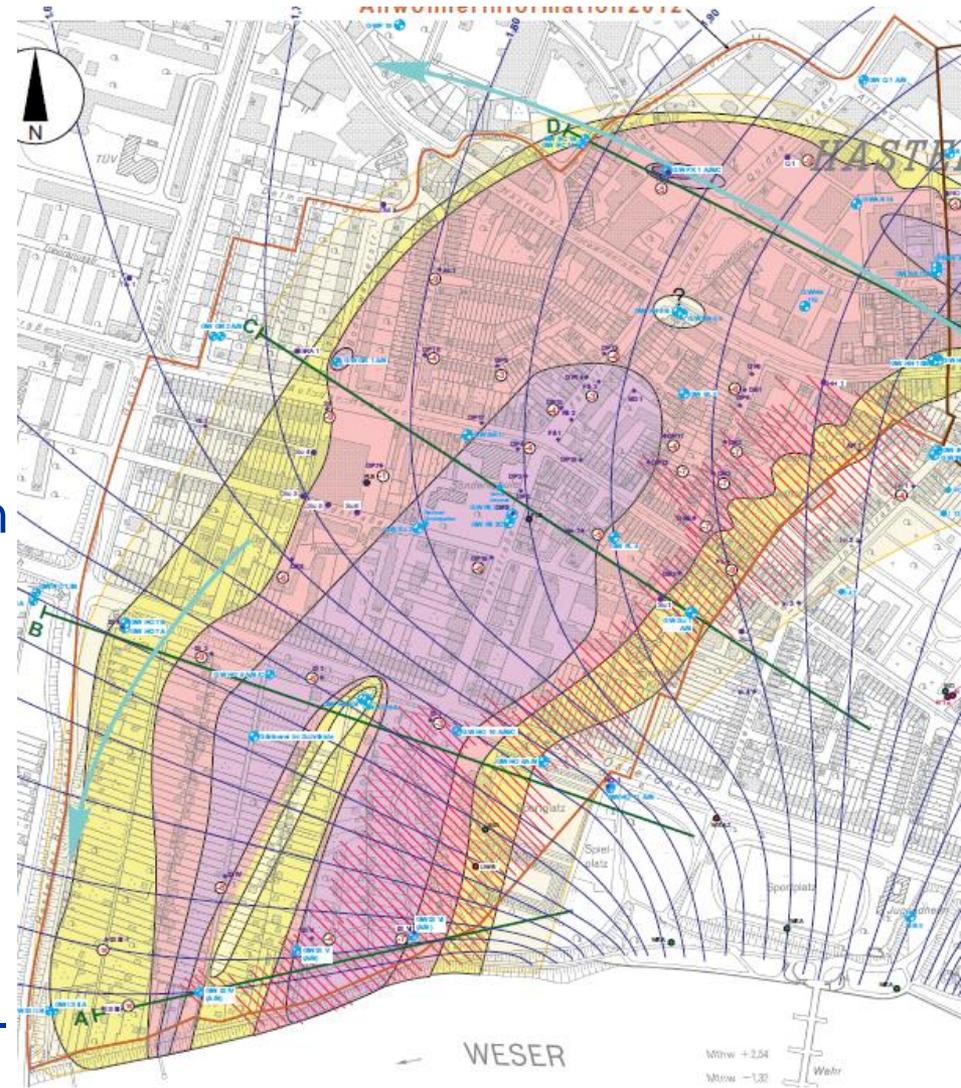
Titel: **Schadstofffahnenverlauf vor und nach der Wehrverlegung**

- 2011/2012 Grundwasseruntersuchungen
- 2012: Anwohnerinformation
- Danach historische Recherchen und weitere Untersuchungen zur Eingrenzung und Quellensuche
- maximal einige hundert $\mu\text{g/l}$ LHKW, insb. Abbauprodukte \rightarrow alter Schaden
- Keine eindeutigen Quellen im Informationsgebiet
- Weserwehrverlegung hat zu stark veränderten Grundwasserfließrichtungen geführt \rightarrow wahrscheinlich: Schadstoffahne aus Hastedt Ost auf alter Fließbahn bis hierhin ausgebreitet - in Tiefen unter 10 m
- Weiterhin Monitoring

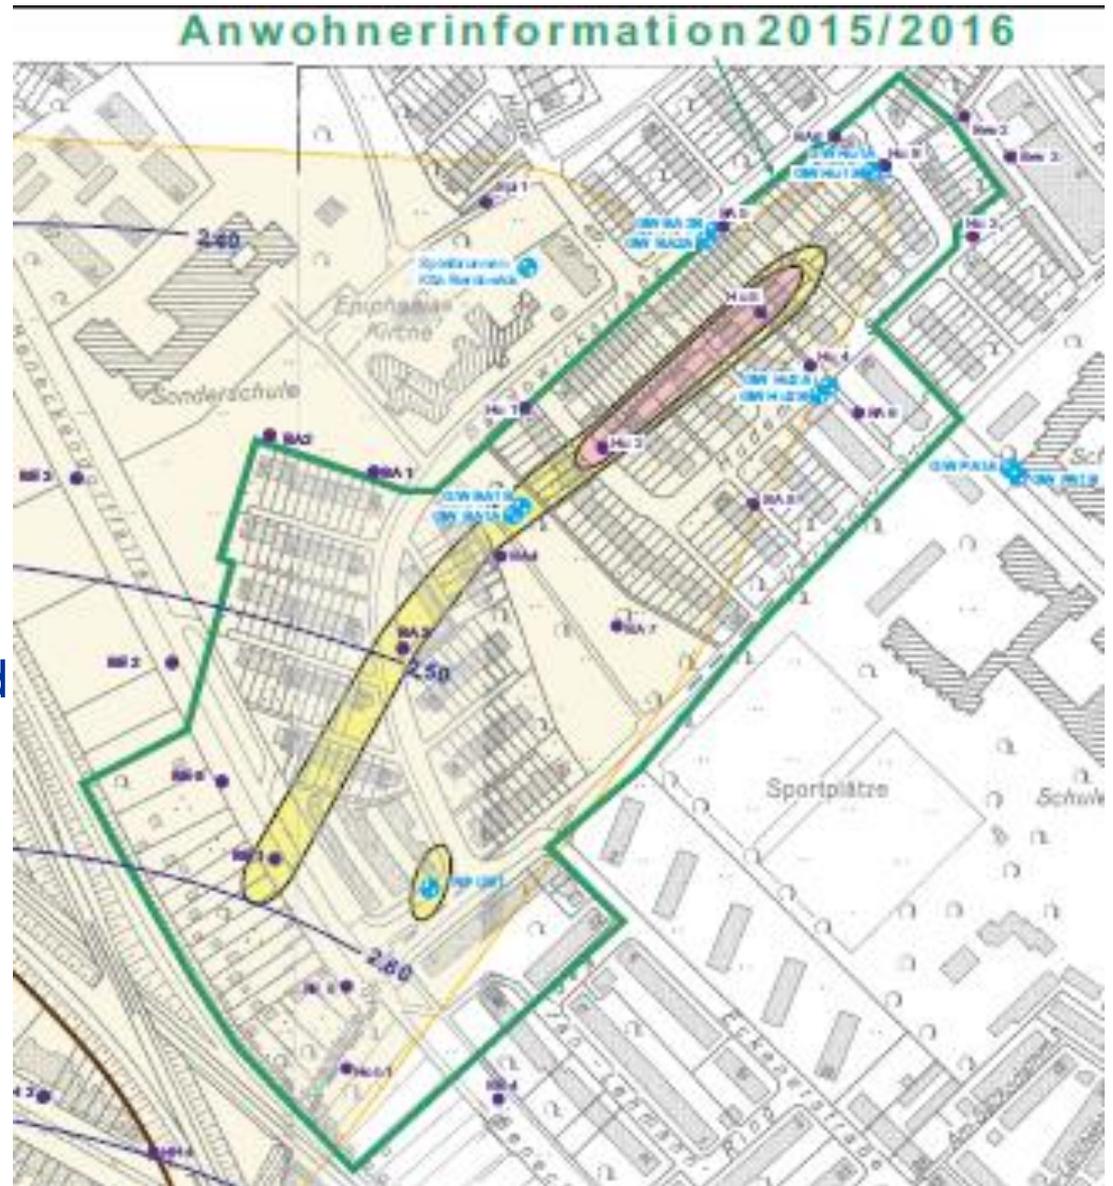
1c. LHKW- Verunreinigung im Bereich der Bardowickstraße

- insb. Vinylchlorid - VC (Abbauprodukt) bis ca. 100 µg/l
- Nach gestuften Grundwasseruntersuchungen: Anwohnerinfo Juni 2015 und 2016
- keine konkreten Quellen gefunden, scheint im Zusammenhang mit südlichem Schaden zu stehen
- Weiterhin Monitoring

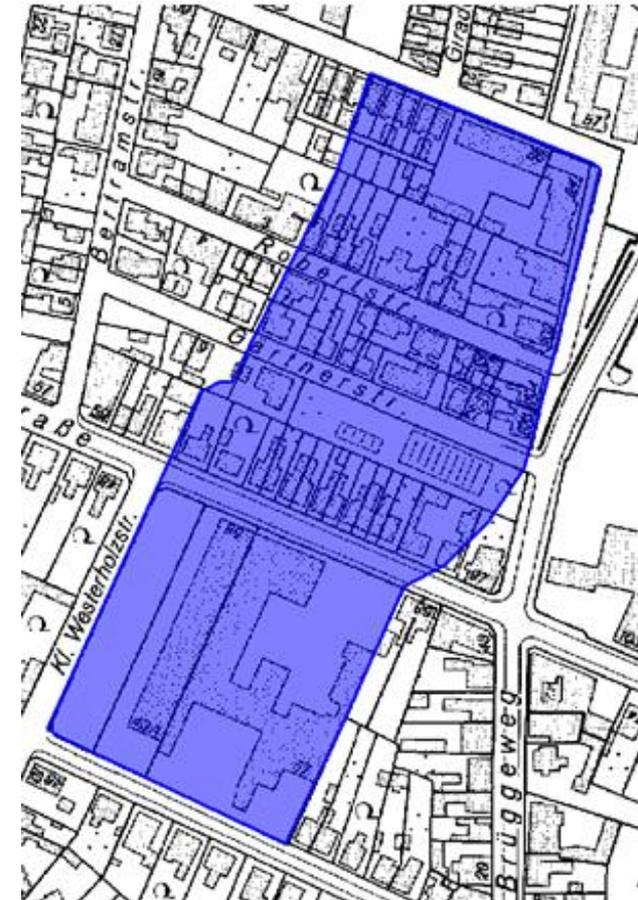
2. Teerölverunreinigung Hansetor

- 1998 Bodensanierung im Bereich der ehemaligen Dachpappenfabrik
- Nach Grundwasseruntersuchungen im Abstrom: 2001 Anwohnerinformation
- 2005 bis 2016 Grundwassersanierung durch pump-and-treat und zusätzliche unterstützende Maßnahmen --> Austrag: ca. 124 kg PAK
ca. 62 kg BTEX
- Maßnahmen auf Dauer nicht effektiv genug → Grundwassersanierung 2016 eingestellt
- Stattdessen: Monitoring umgewandelt in umfangreiches „MNA“ (Monitored Natural Attenuation) zur Überwachung des natürlichen Schadstoffabbaus (Alternative zu gängigen Sanierungsmethoden)
- In einigen Jahren: fundierte Erkenntnisse über Abbaupotential und Entscheidung über Vorgehen.

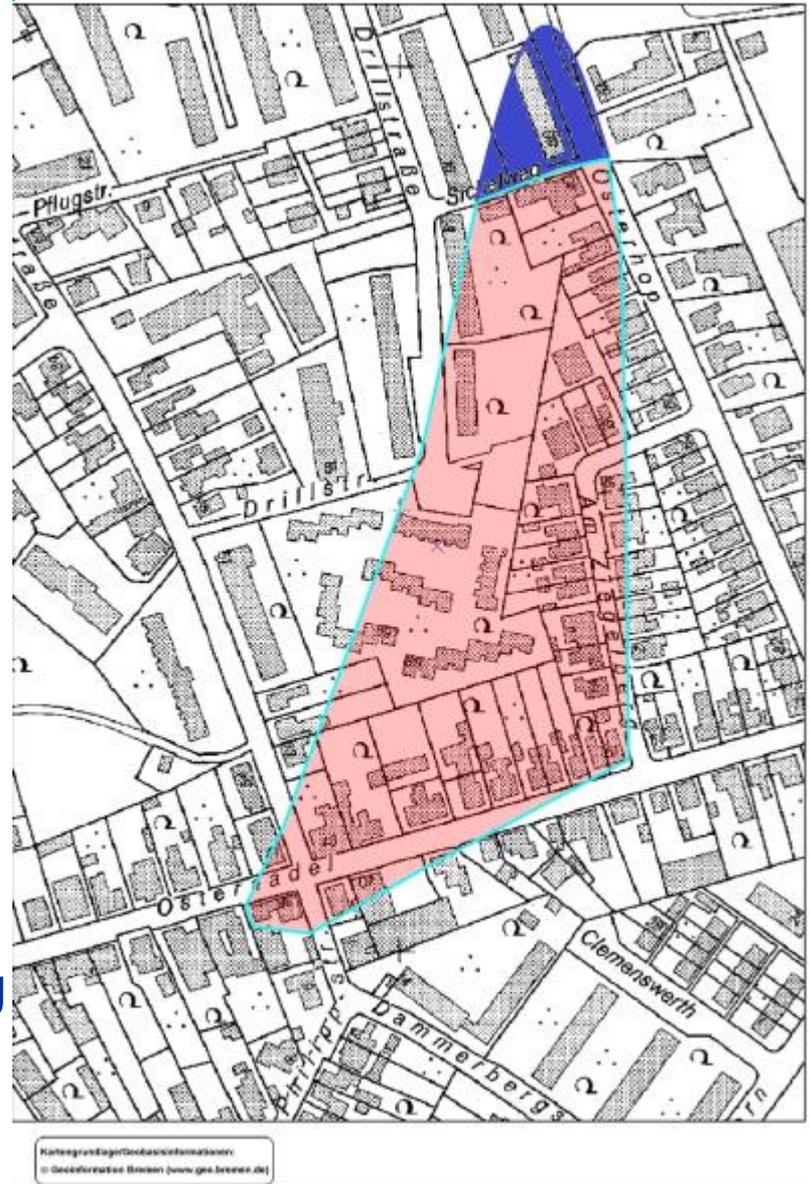
3. LHKW-Grundwasserverunreinigung im Bereich Osternadel

- 2010 : Historische Recherche im Rahmen des Untersuchungsprogramms für Standorte (ehemaliger) Chemischer Reinigungen
- 2011 bis 2014: mehrere Untersuchungen zur Erkundung des Schadenszentrums und der Schadstoffausbreitung
- 2013: Anwohnerinformation
- Derzeit: Vorbereitung von ersten Maßnahmen zur Schadensbegrenzung

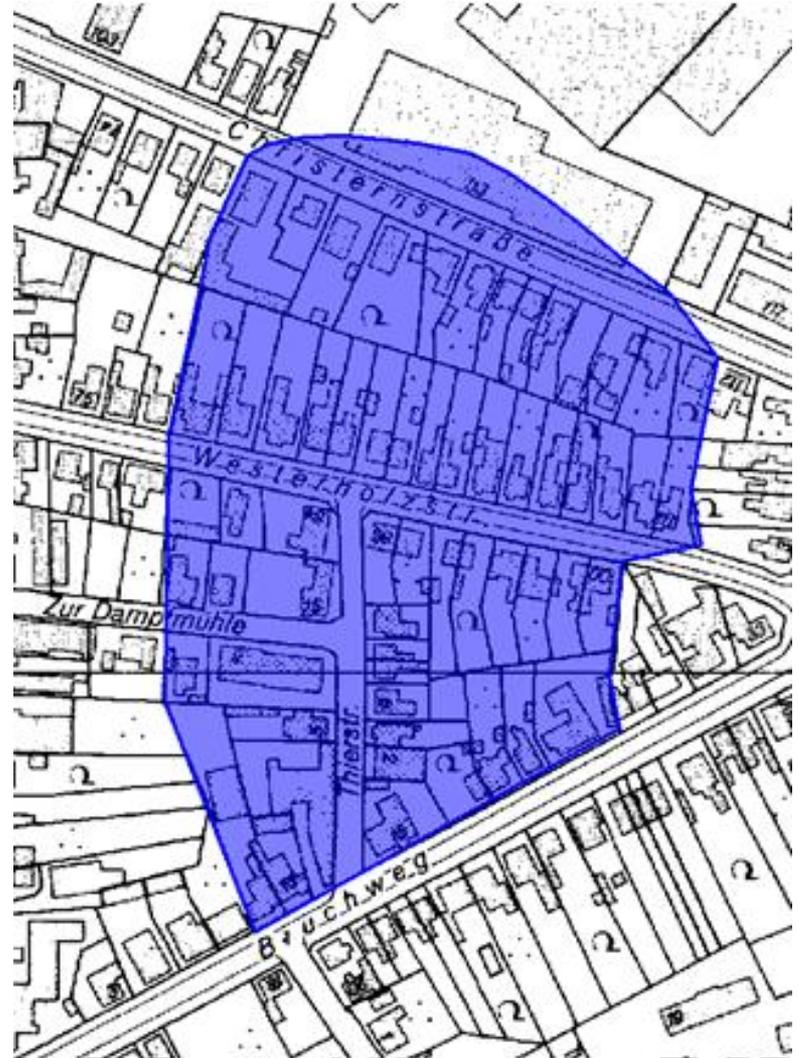
4. Teerölverunreinigung im Bereich der Thierstraße

- Anwohnerinformation: 1999
- Diverse Untersuchungen zur Schadenseingrenzung / Quellensuche
- Quellen: Lack- u. Feuerzündfabrik
- regelmäßig Grundwassermonitoring
- Teeröle im Grundwasser nur schwer zu sanieren
- mehrere unbefriedigende Versuche mit Sauerstoffzugaben in einem Testfeld
- Zusammenarbeit mit der Universität Bremen zur detaillierten Untersuchung des natürlichen Schadstoffabbaus.

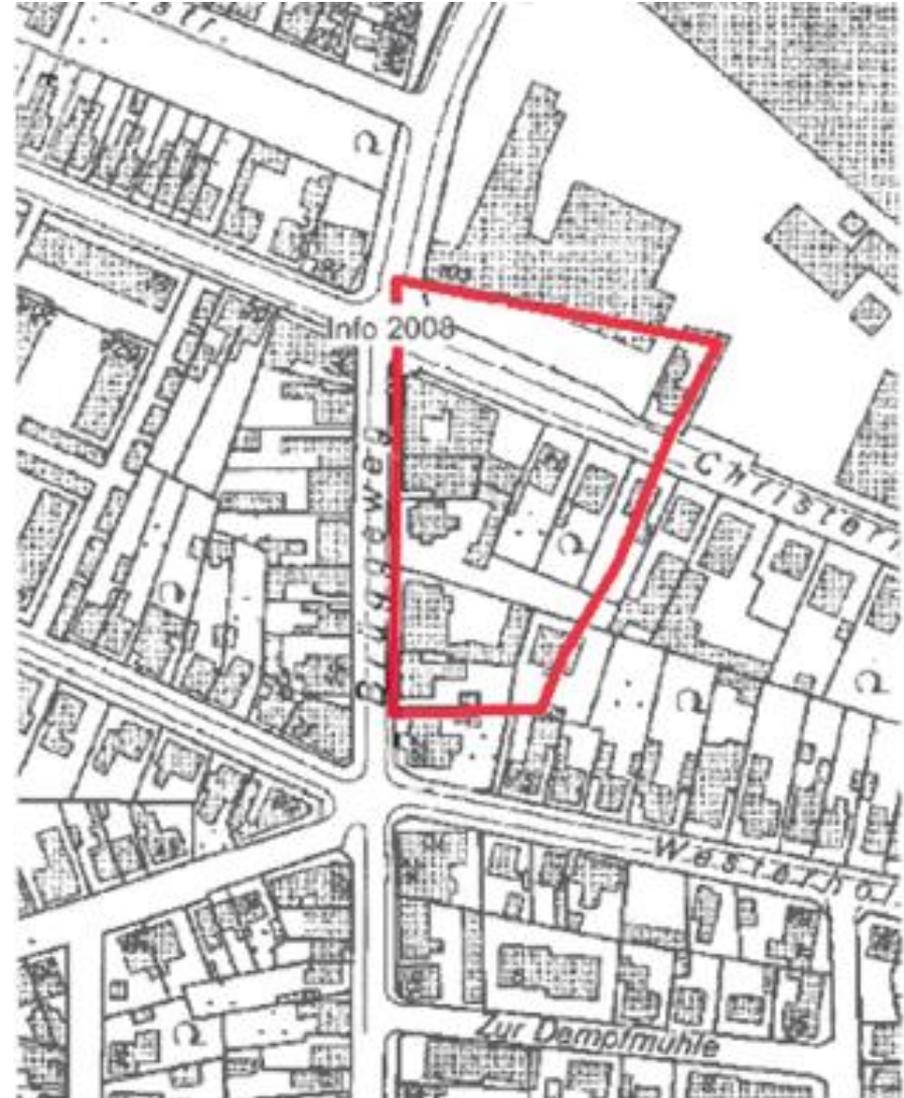
5. LHKW-Verunreinigung im Bereich Brüggeweg

- Bis 1987: chemische Reinigung
- 2008: Anwohnerinformation nach Untersuchungen
- 2013: weiteres Gutachten
- Quelle: LHKW-Gehalte bis ca. 1500 $\mu\text{g/l}$, Abstrom bis ca. 400 $\mu\text{g/l}$
- Nachfolgend Monitoring: Werte gesunken
- Untersuchungen werden fortgeführt

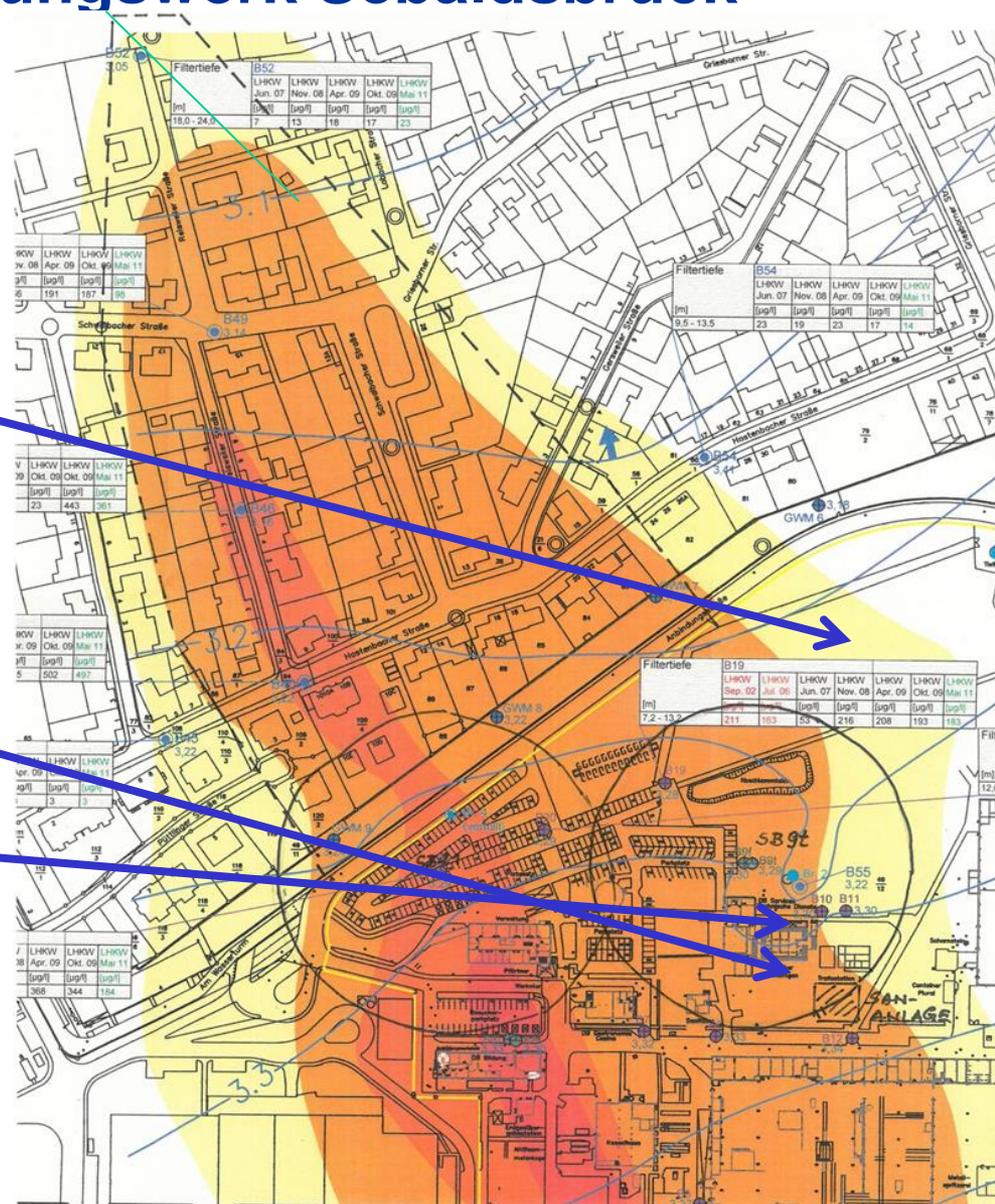
6. LHKW-Grundwasserverunreinigung Eisenbahnausbesserungswerk Sebaldsbrück

- 2008 Anwohner-Information
- 2010 Machbarkeitsstudie zur Sanierung
- Autoterminal
- 2013 Rückbau der Gebäude und Entsorgung Boden ca. 119.000 t
- Bunker / Trafo (ALFV A)
- 2013 Bodensanierung (280 t Boden)
- 02'2014 – 02'2017 GW- Sanierung (LHKW > 1.000 µg/l, VC ~30 µg/l)
- GW-Monitoring (LHKW ~ 500 µg/l, VC ~15 µg/l)
- Weiteres Vorgehen in Planung

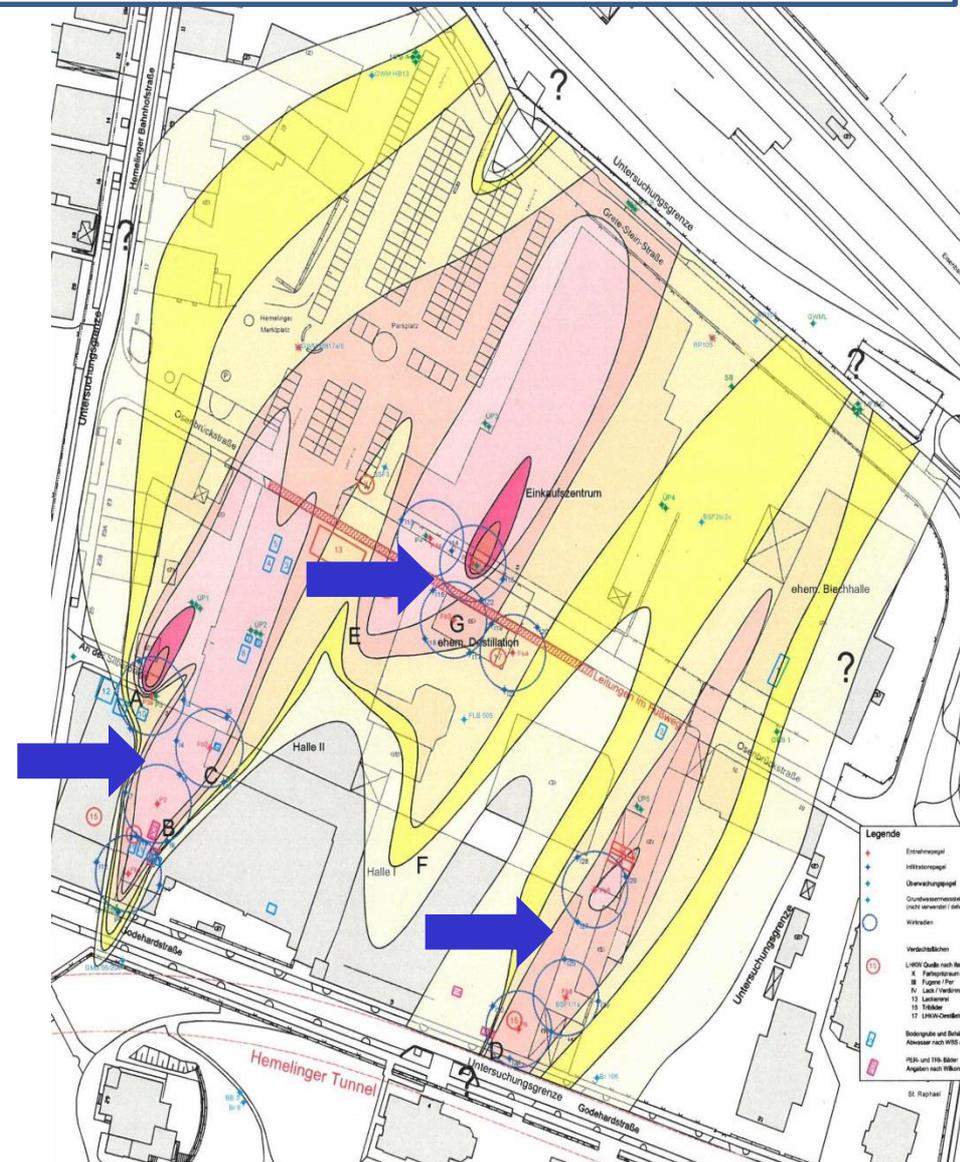
7a. Wilkens & Söhne An der Silberpräge

LHKW im Grundwasser

Ausgangslastung: ca. 10.000 $\mu\text{g/l}$

Sanierungskonzept:

11 Zirkulationszellen mit je einem zentral gelegenen Entnahmebrunnen und drei Infiltrationspegeln

In-Situ Biologische Reduktion durch Zugabe von Melasse

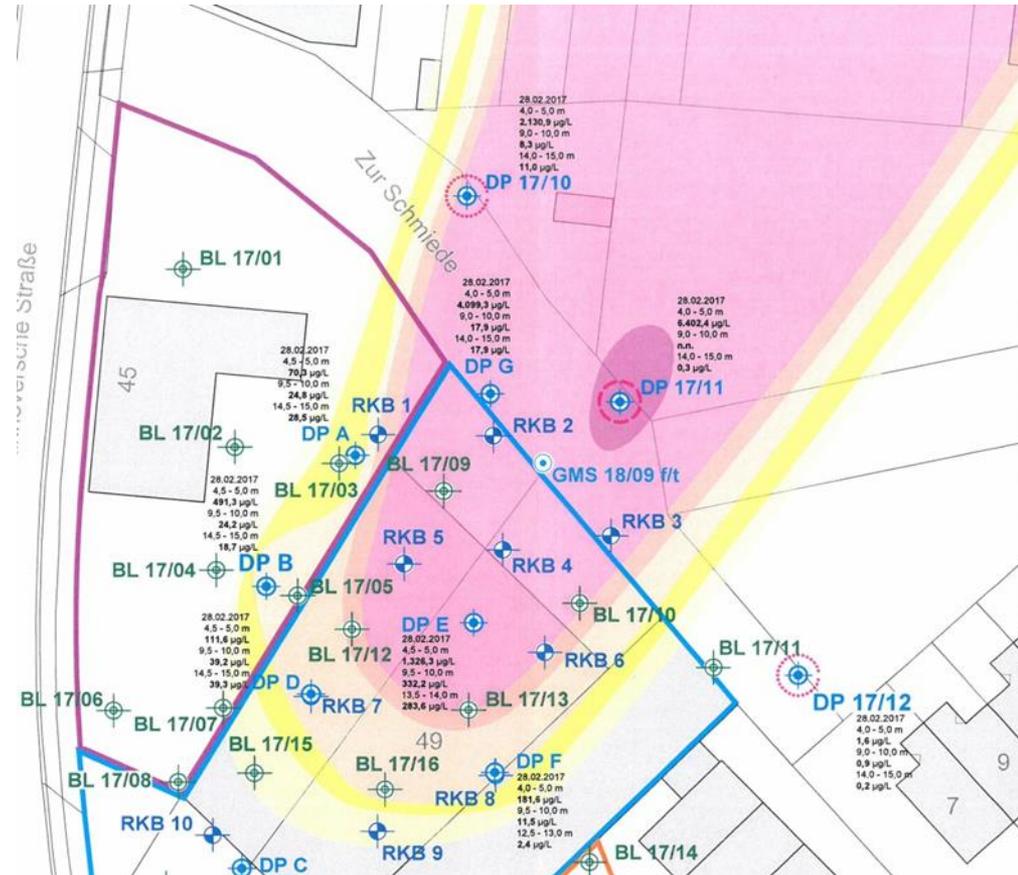
7b. Hannoversche Str. 49

LHKW im Untergrund

Bodenluft
bis zu 5.000 mg/m³

Boden
bis zu 1.800 mg/kg

Grundwasser
bis zu 6.400 µg/l
